Castillo de Callosa

CLAVES PARA INTERPRETAR EL PLANIGRAMA DEL RECINTO DEL CASTILLO

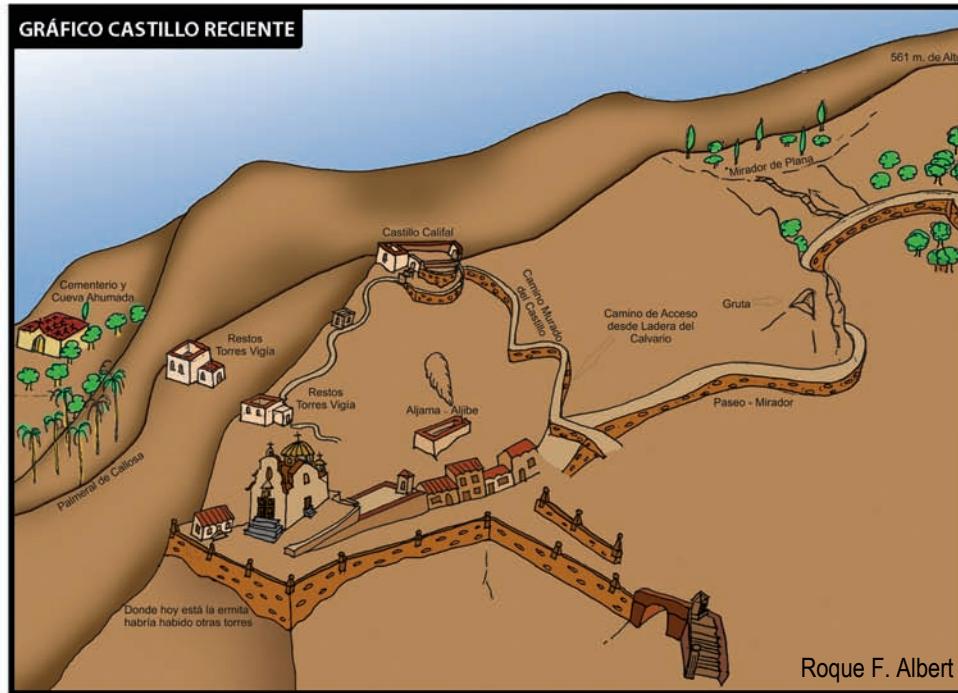
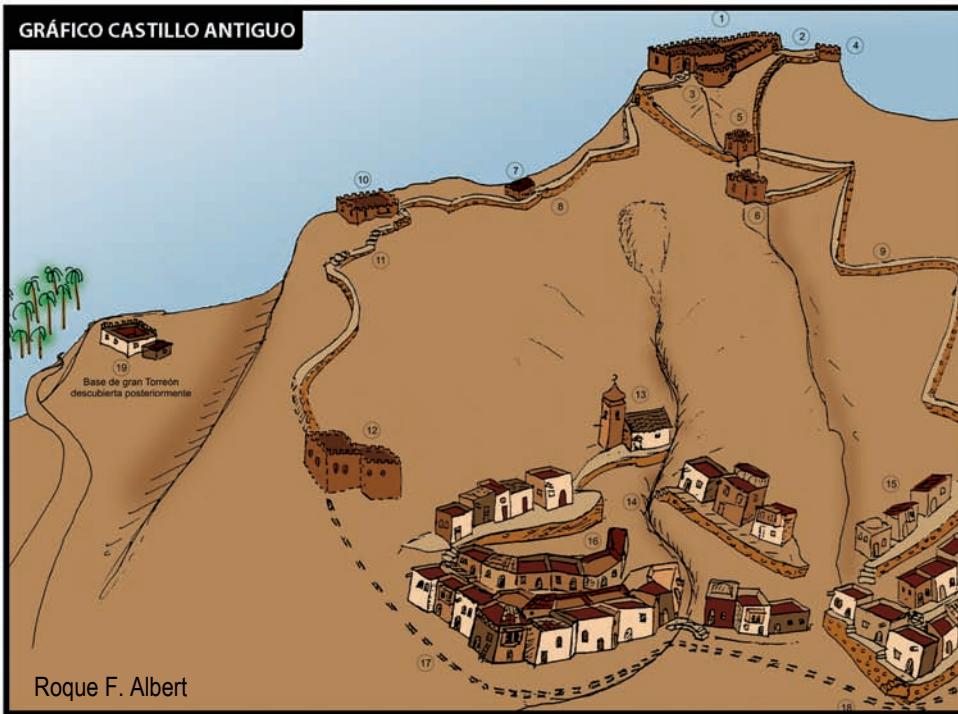
- 1.-** Recinto del Castillo con Torre del Homenaje, Aljibe y Torres defensivas. Las almenas dentadas puede que fueran inexistentes y, el remate lineal.

- 2.-** Puerta posterior de acceso al castillo con escalinata.
- 3.-** Puerta principal de acceso al castillo con escalinata.
- 4.-** Torre vigía, o garita de vigilancia, en la parte posterior del castillo.

- 5.-** Bis. Torre vigía. Por la envergadura de los restos es probable que, a esta altura, el muro estuviese más reforzado y alto, formando una doble muralla, que rodease al castillo, dificultando aún más el acceso.

- 6.-** Bis. Torre de vigilancia que, al igual que todas las demás, están unidas entre sí por caminos amurallados.
- 7.-** Por los restos de enlucido rojo que le quedan puede deducirse que sea un pequeño aljibe de suministro a la guarnición de las torres de vigilancia.

- 8.-** Camino amurallado del que quedan escasos vestigios de mortero y piedra.
- 9.-** Camino amurallado en zig-zag que accede desde las laderas del calvario, mejor conservado que el anterior.

- 10.-** Torre vigía. Por lo grande de los restos del recinto rectangular debió albergar mayor número de guarnición que las otras torres. Desde aquí se controla el acceso a la zona desde el Salitre y Casco Antiguo.

- 11.-** Conjunto de tres grupos de escalones, cada uno labrado en la misma piedra que formarían parte del camino de acceso.
- 12.-** En este lugar está situada la ermita de San Roque. Cuenta la leyenda, y la historia de San Roque, que éste se apareció a unos pastorcillos que guardaban los rebaños en unos recintos o corrales existentes allí. La ermita está en pleno trazado del camino amurallado. Es muy probable que aquellos recintos donde se guardaba el ganado formaran parte de ese camino amurallado y se hubiesen aprovechado, en aquel siglo, para ese menester.

- 13.-** Por los restos de enlucido rojo, lo más probable es que fuese un gran aljibe de la población musulmana, al que se le habrían dado otros destinos en épocas posteriores.

- 14.-** Barranco que, desde el castillo, baja por la C/. de San Juan, C/. Barranco y va a parar a la C/. de Abajo.
- 15.-** Pequeñas viviendas adaptadas al terreno, de calles estrechas y sinuosas que configurarían la Medina Qalyusa. Faldas de San Roque y San Juan.

- 16.-** Bis. Laderas del castillo, en la zona del Calvario.
- 17.-** Es probable que el recinto amurallado, al que perdemos la pista en las primeras casas, por debajo de la Ermita de San Roque, enlazara siguiendo, aproximadamente, la C/. San Roque que entronca con el barranco natural que desciende desde la C/. San Juan, y siguiendo éste nos llevará bordeando la falda de la sierra hasta enlazar con el camino amurallado de la ladera que da al Calvario.

- 18.-** Esta muralla, o recinto amurallado, envolvería la población de la Medina Qalyusa, aunque fuera de él, en otras zonas y en otras laderas hemos detectado la presencia de restos musulmanes, probablemente de pequeños barrios o arrabales próximos. En casos de peligro la población se refugiaría en la Medina y, es probable, que por esos caminos fueran a protegerse al recinto defensivo.
